RELATÓRIO AO INCIDENTE
OCORRIDO EM 29.9.2020 NA
EMPREITADA DE
CONSTRUÇÃO DO PARQUE
URBANO DA UNIDADE DE
EXECUÇÃO DA PRAÇA DE
ESPANHA

COMISSÃO DE INQUÉRITO

RELATÓRIO DA COMISSÃO DE INQUÉRITO AO INCIDENTE
OCORRIDO EM 29.9.2020 NA EMPREITADA DE CONSTRUÇÃO
DO PARQUE URBANO DA UNIDADE DE EXECUÇÃO DA PRAÇA
DE ESPANHA

ABRIL 2021

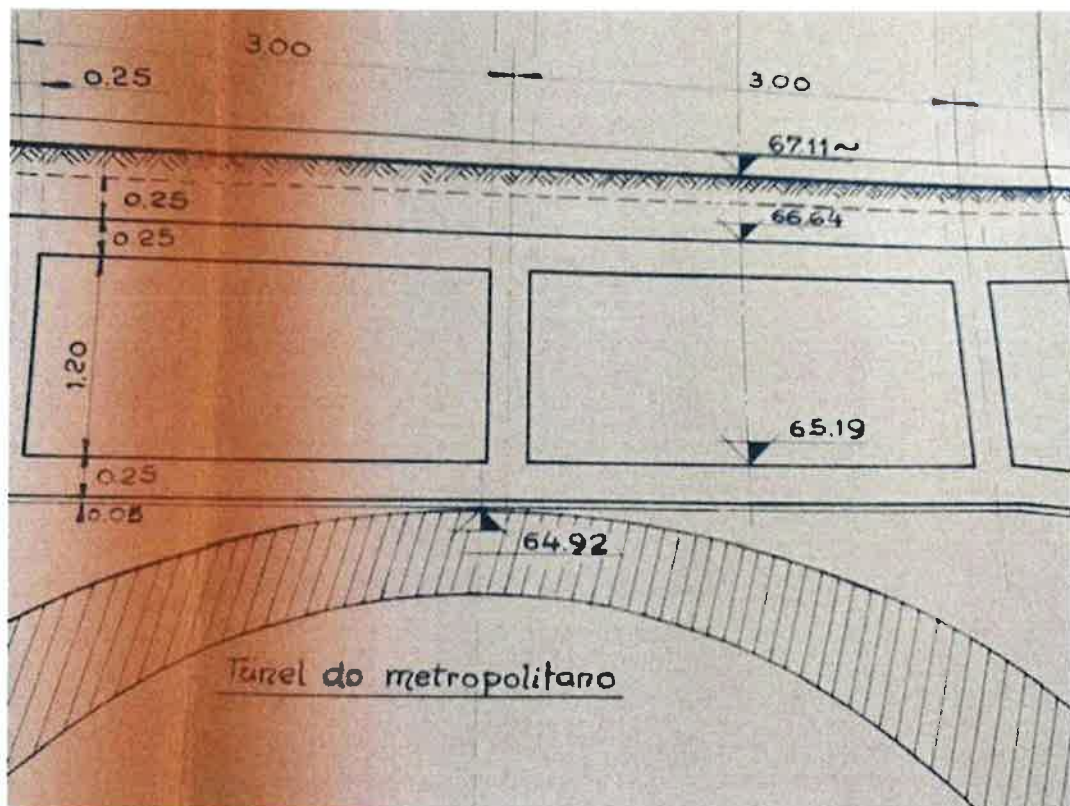
Fig.1- Projeto do canal

. Com projeto de 1973 foi construído um Canal Hidráulico (PH) sobre o túnel do Metro e sob as vias rodoviárias. Neste projeto o cimo do Túnel aparece com a cota **64,92m** e o canal aparece passando 0,05m acima (Fig.1), com a cota de soleira de **65,19m**. Não foram identificados elementos que mostrem que esta solução tenha sido apreciada pelo ML e este projeto não foi disponibilizado ao projetista pois só foi “descoberto” nos arquivos da CML em Outubro de 2020.

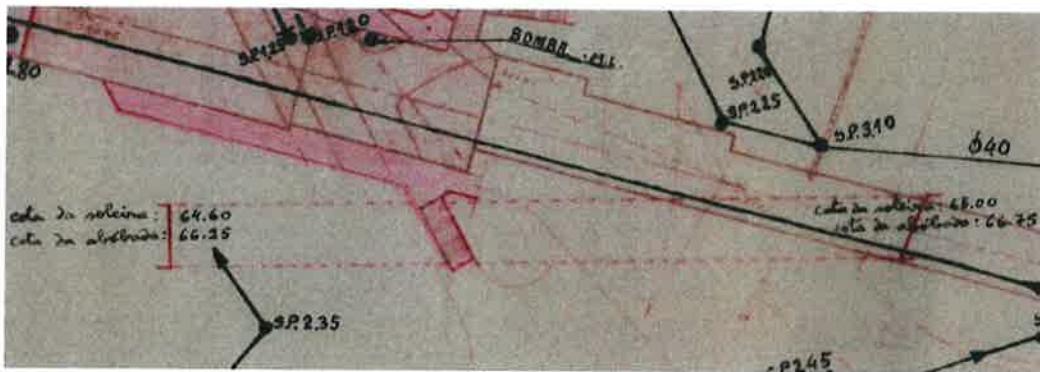
Fig. 2 - Planta de coletores do ML de 1977

. O canal hidráulico aparece numa planta de 1977, fornecida pelo ML, com as cotas de soleira de 64,6m (poente) e 65,0m (nascente) (Fig. 2), o que conduz a uma cota de soleira no lugar do acidente de **64,94m** (a esta cota deve ser deduzida a espessura de laje de soleira para se obter a cota do túnel).

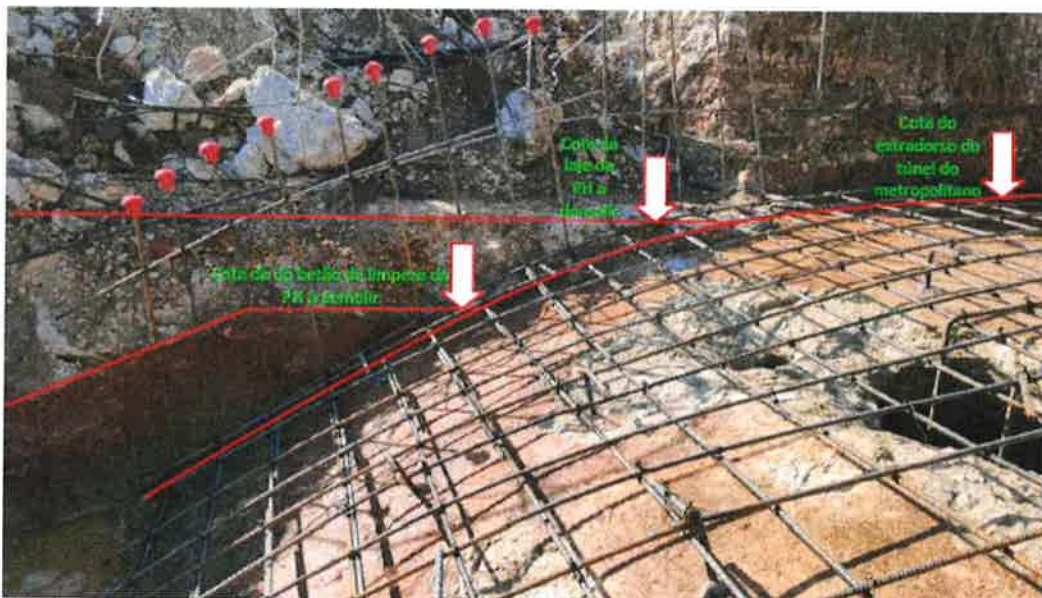
Fig. 3 - Foto do local do incidente do relatório da fiscalização

. Com a ocorrência do incidente, viria a constatar-se em 2020, que no local do incidente a laje de soleira do canal em betão armado foi executada diretamente sobre o túnel e a camada de betão de regularização estava mesmo abaixo do cume do túnel envolvendo-o. Não respeitava portanto o projeto de 1973 (Fig. 3)

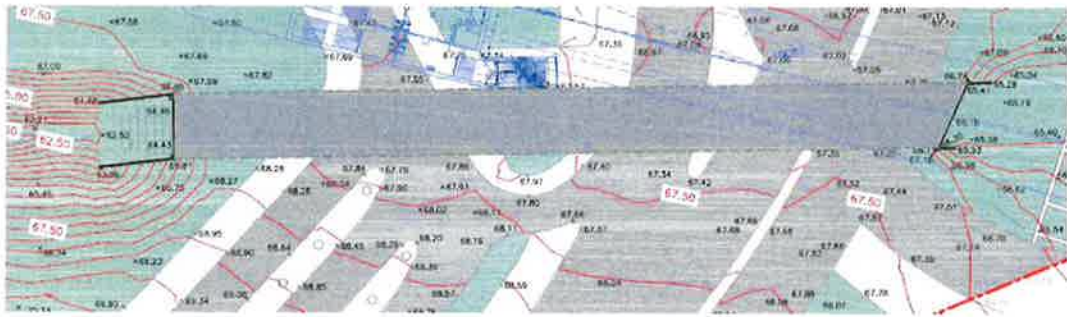
Fig. 4 – des.00200

. **Des. Nº 002 00** (Fig. 4 – des.00200. situação de referência, Set19/rev.Jan 20) indica as cotas nas bocas do canal hidráulico com os valores de 64,44m (poente) e 65,18m (nascente) o que conduz à cota de soleira na zona do acidente de **65,06m** (a esta cota deve ser deduzida a espessura de laje de soleira para se obter a cota do túnel).

. A demolição implicava uma limpeza até à cota **64,70m** (65,00-0,30) para realizar a posterior linha de água (o que face às cotas reais do túnel do metro 65,03m seria impossível de realizar).

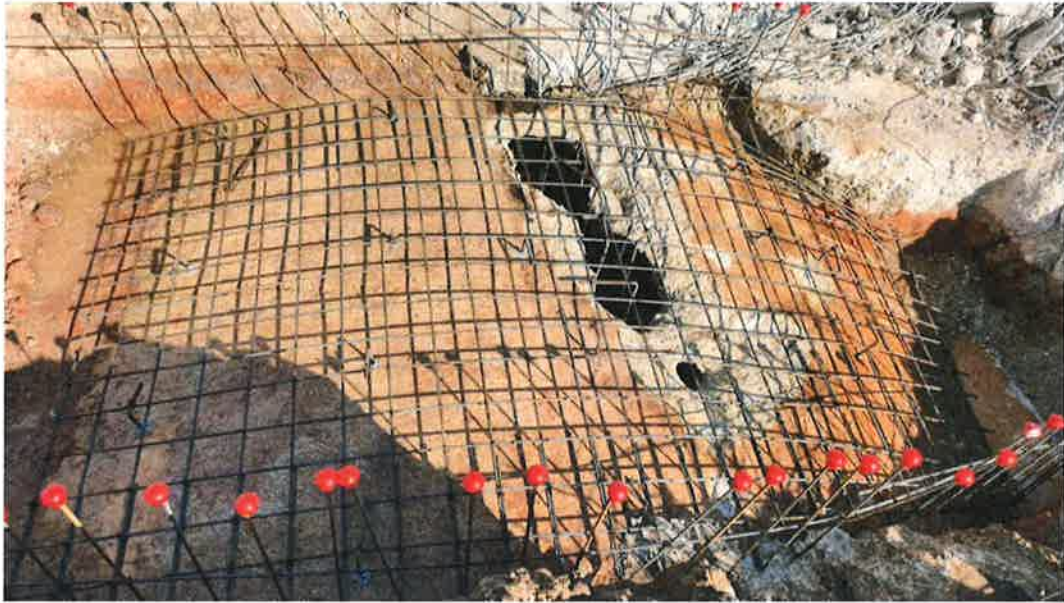
Fig.5 - Foto do relatório da fiscalização

. As dimensões e a geometria do furo indiciam que o operador não deu conta de ter furado inicialmente o túnel, tendo continuado a furar até ser mandado parar pelo colaborador do ML.

. O relatório interno do ML indicia que o operador desconhecia a existência do túnel do metro naquele local.

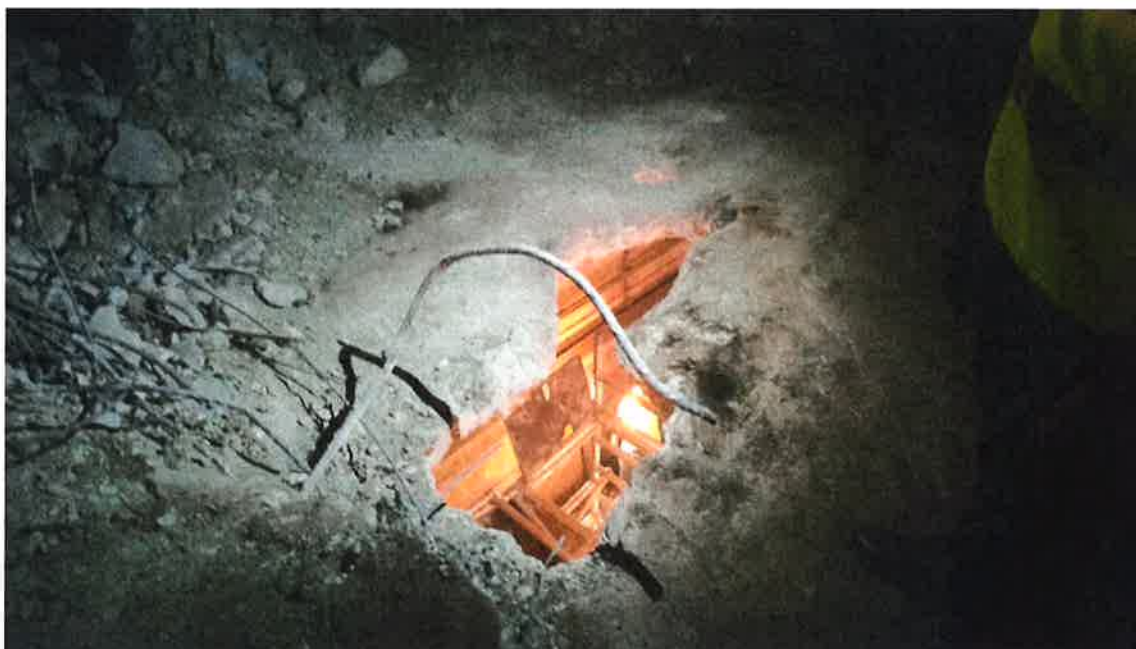
Em 29 de setembro de 2020, por volta das 14.20h, no decurso de um trabalho de demolição de uma estrutura hidráulica em betão armado pré-existente, com recurso a martelos hidráulicos movidos por giratória, foi danificada a abóbada do túnel do metropolitano de Lisboa, conduzindo a uma rotura na referida laje com perímetro retangular aproximado de 2,20 x 0,90 metros (medidas do extradorso), conforme registo abaixo.

Figura 1: Rotura da abóbada do túnel do metropolitano de Lisboa

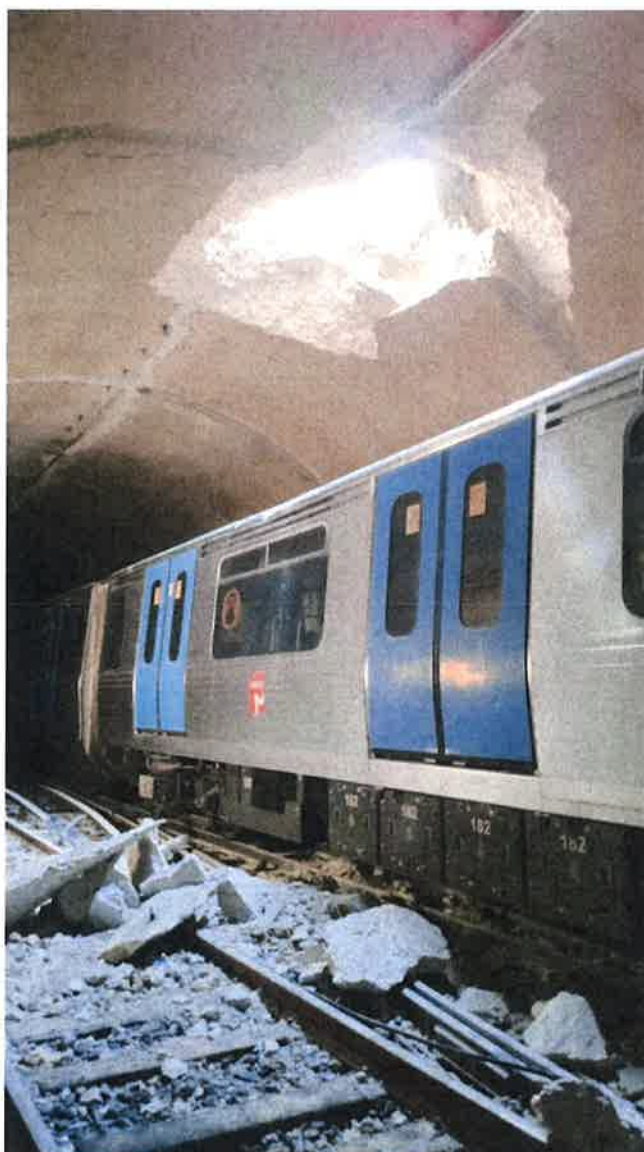
A rotura da referida laje do túnel conduziu à queda dos escombros em betão armado para o interior do túnel do metropolitano, atingindo um conjunto de carruagens do comboio que circulava na direção Santa Apolónio – Reboleira, causando, segundo dados sujeitos a confirmação, 4 feridos ligeiros, bem como danos materiais nas referidas carruagens e nas infraestruturas da linha e telecomunicações do metropolitano, de acordo com o registo fotográfico abaixo:

Figura 2: Danos materiais nas referidas carruagens e nas infraestruturas da linha e telecomunicações do metropolitano.

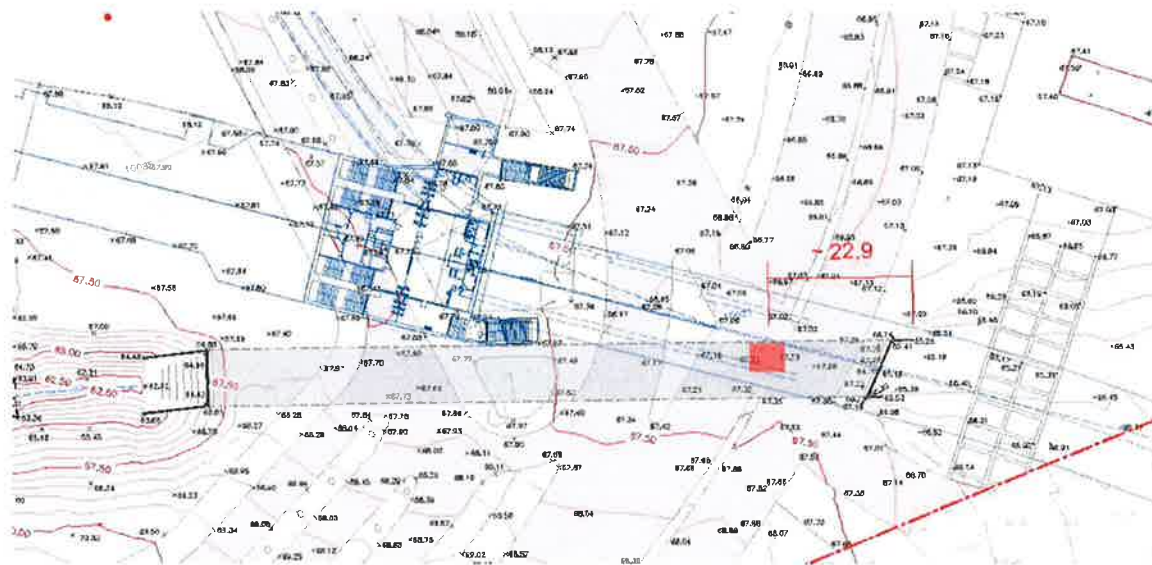
Na peça desenhada 002 00 (Situação de referência) é identificada a infraestrutura do metro, a azul, bem como a PH pré-existente, a demolir, na cor cinza tracejado. É também identificada, pela Fiscalização, a zona onde ocorreu a rotura da abóbada do túnel do metropolitano, a vermelho.

Figura 3: Peça desenhada 002 00 (Situação de referência) e identificação da zona onde ocorreu a rotura.

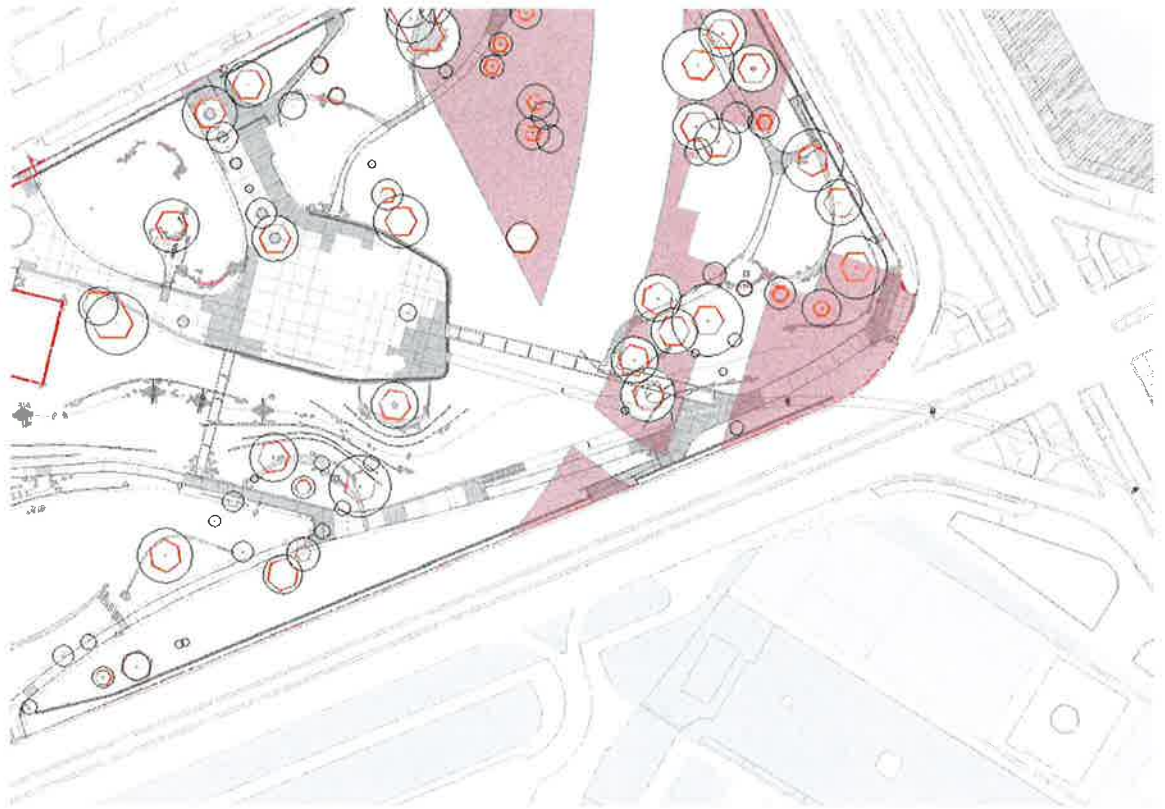
Na Peça desenhada 003 00 A (Medidas Cautelares) apenas são referidos os perímetros de proteção arbórea, não havendo qualquer medida cautelar referida para a Passagem Hidráulica a demolir.

Figura 4: Peça desenhada 003 00 A (Medidas Cautelares).

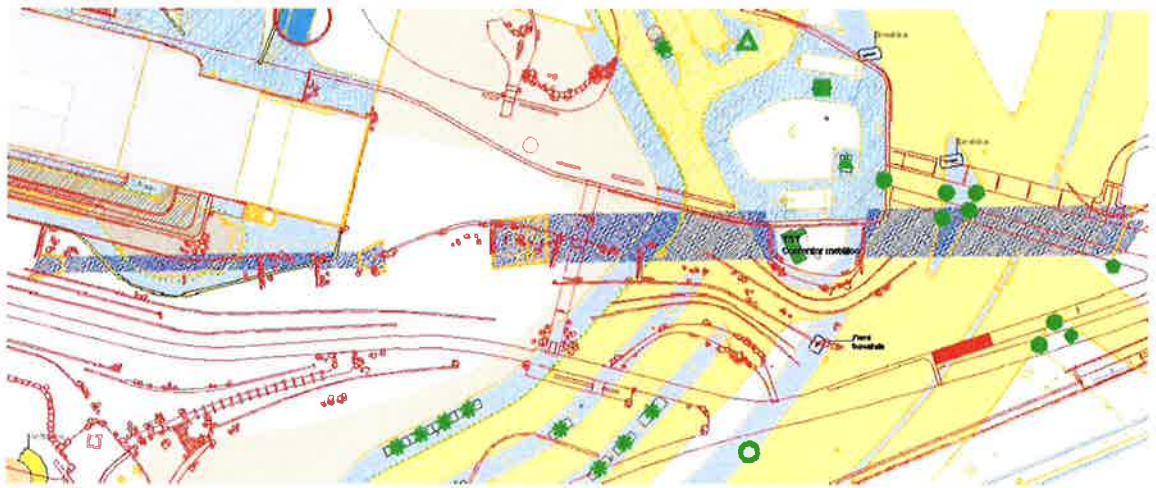
Na Peça desenhada 005 00 A (Planta de Demolições, Remoções e Relocalizações) são identificadas as áreas de demolição, nomeadamente a PH pré-existente, com *hatch* a azul descontinuo, conforme imagens abaixo, nas quais se apresenta a legenda da peça desenhada, bem como a planta.

Figura 5: Peça desenhada 005 00 A, com identificação das áreas de demolição.

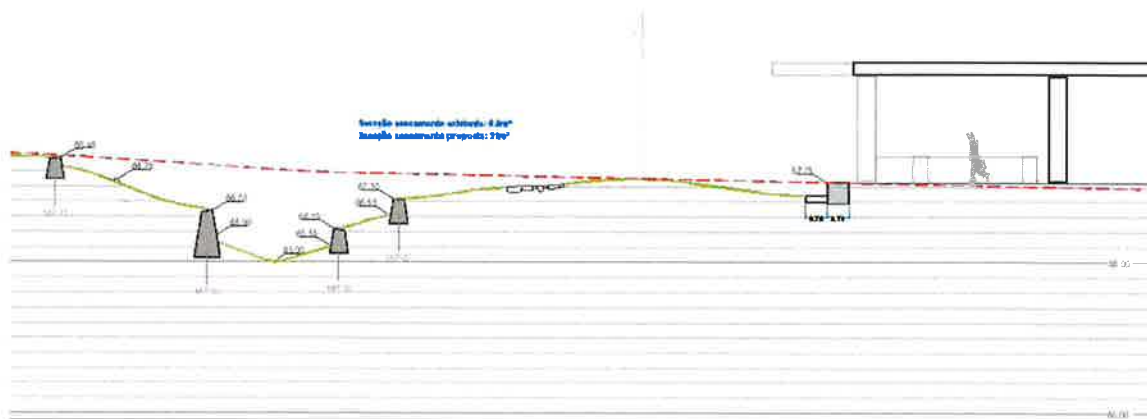
Na Peça Desenhada 007 00 E é apresentado o corte M, o mais próximo do ponto onde ocorreu a rutura da abóbada do túnel, onde se indica a cota de projeto da linha talvegue do curso de água, sendo a mesma 65.00m.

Figura 7: Peça Desenhada 007 00 E e apresentação do Corte M.

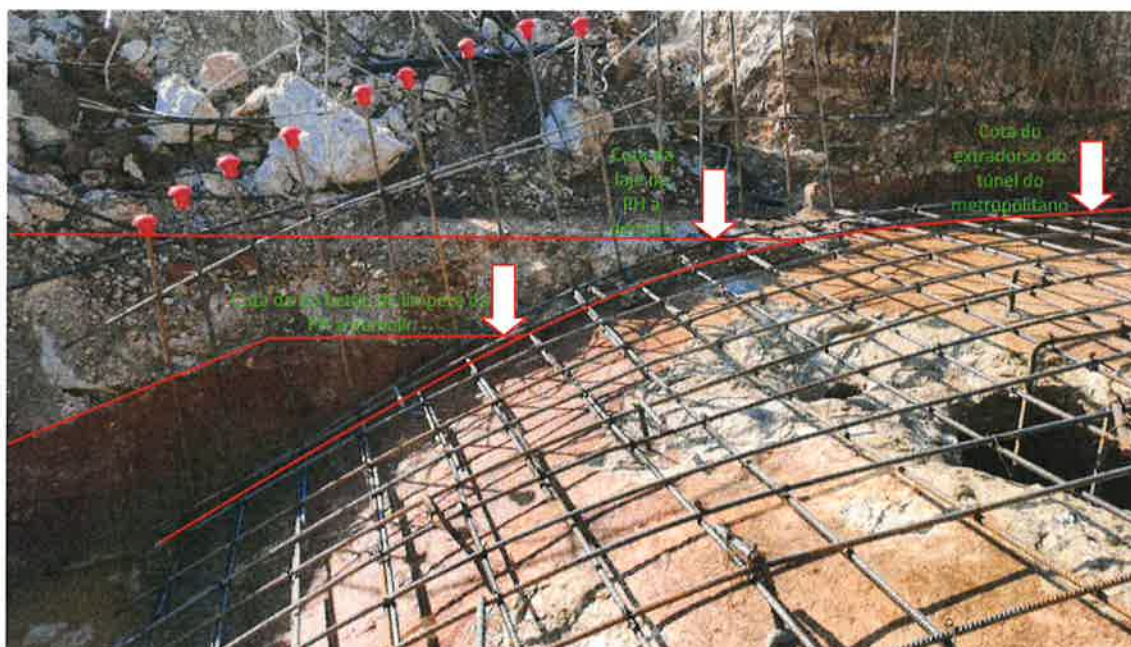
Após a limpeza da envolvente da zona da ocorrência, verificou-se que a laje em betão da base da passagem hidráulica se encontrava rasante com o extradorso do túnel do metropolitano, conforme registo fotográfico abaixo.

Figura 9: Registo fotográfico do local da ocorrência, com identificação dos elementos relevantes.

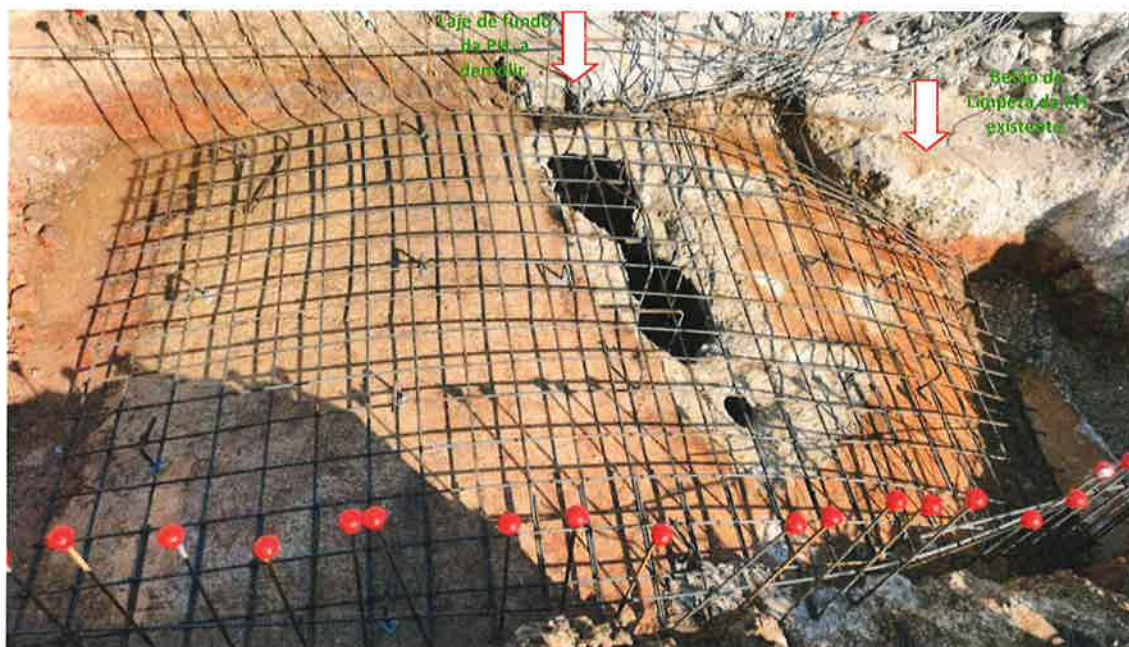
Figura 10: Registo fotográfico do local da ocorrência, com identificação dos elementos relevantes.

Verifica-se que, contrariamente ao previsto de projeto de Execução, existe uma interferência entre a passagem hidráulica e a galeria do metropolitano, pois a cota da base da laje da passagem hidráulica estava à mesma cota do extradorso da galeria. Verifica-se, igualmente, que o betão de limpeza da referida passagem hidráulica foi parcialmente aplicado contra o extradorso do túnel do metropolitano.
