RELATÓRIO AO INCIDENTE
OCORRIDO EM 29.9.2020 NA
EMPREITADA DE
CONSTRUÇÃO DO PARQUE
URBANO DA UNIDADE DE
EXECUÇÃO DA PRAÇA DE
ESPANHA

COMISSÃO DE INQUÉRITO

RELATÓRIO DA COMISSÃO DE INQUÉRITO AO INCIDENTE
OCORRIDO EM 29.9.2020 NA EMPREITADA DE CONSTRUÇÃO
DO PARQUE URBANO DA UNIDADE DE EXECUÇÃO DA PRAÇA
DE ESPANHA

ABRIL 2021

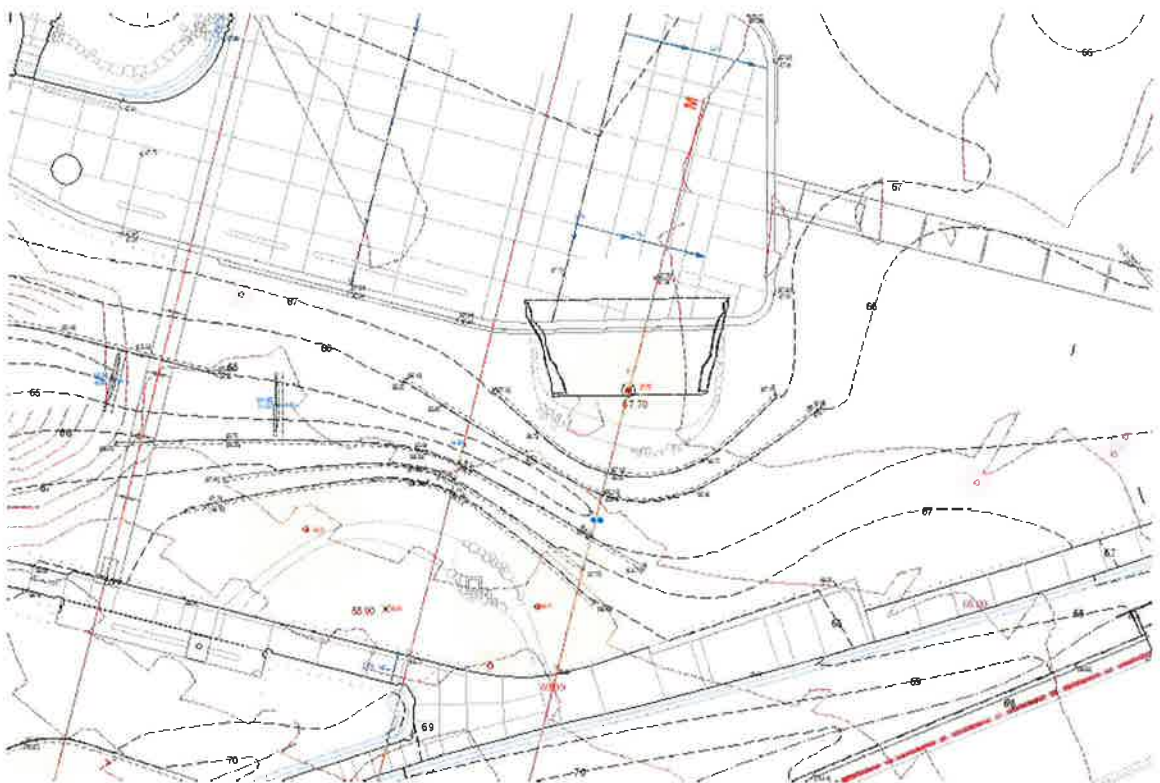
Figura 6: Peça Desenhada 006 02 E, com representação do corte M, em planta.

Na Peça Desenhada 006 02 E é identificado o corte mais próximo do local da ocorrência, nomeadamente, o corte M, a vermelho, conforme imagem abaixo:

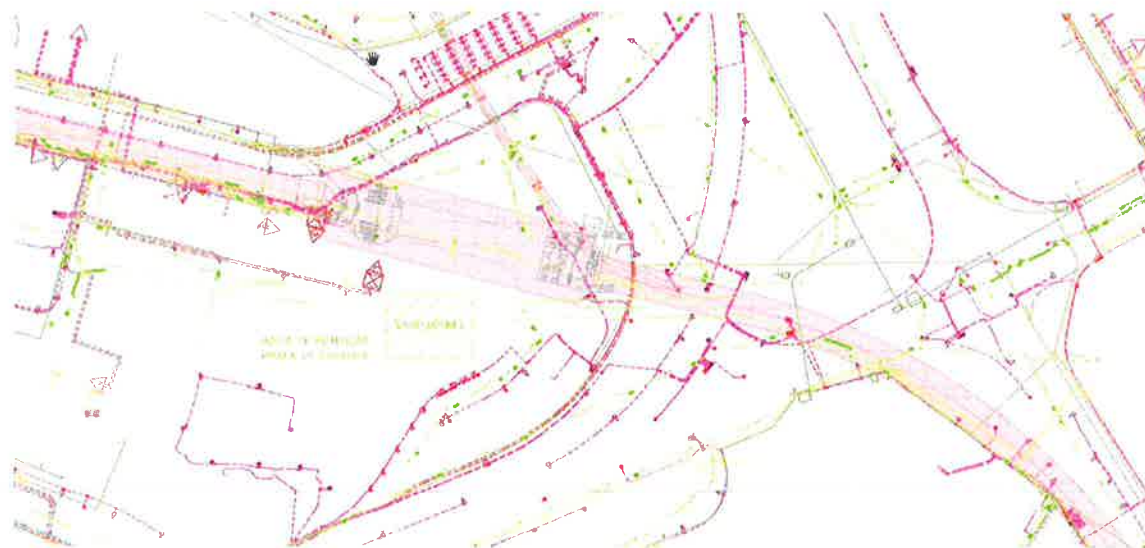
Figura 8: Peça Desenhada com identificação dos cadastros das várias concessionárias.

Verifica-se que foram apresentados os elementos de planimetria referentes aos cadastros das várias concessionárias, incluindo as infraestruturas do metropolitano de lisboa.
